ЗВІТ

**про проведення технічного обстеження
конструкцій фундаменту під АПО масла
на компресорній станції газопроводу,
що знаходиться за адресою: с.**

Звіт про проведення технічного обстеження конструкцій фундаменту під АПО масла
на компресорній станції газопроводу, що знаходиться
за адресою: с.

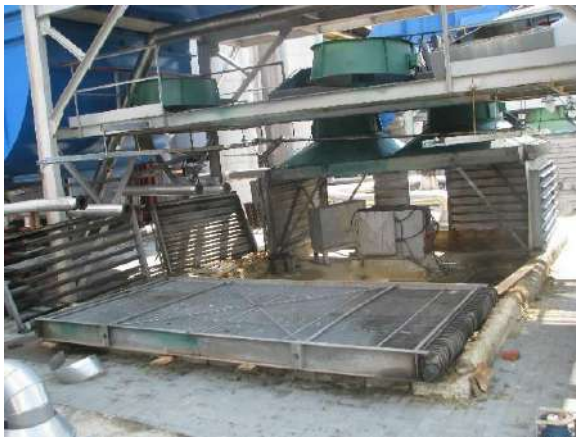
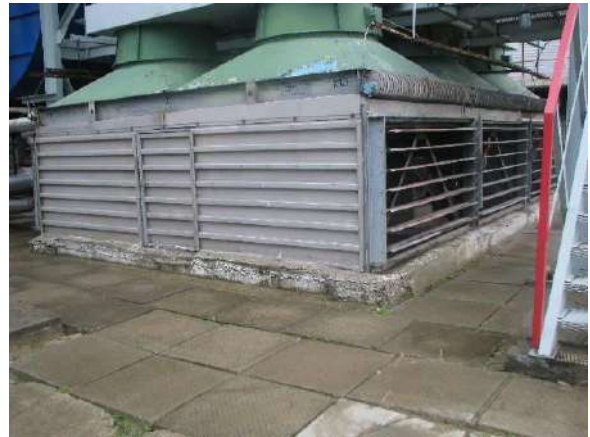
Обстеженню підлягали фундаменти, на які спираються металеві несучі конструкції АПО масла ГПА №2. Загальні вигляди ГПА №2 з розібраними металевими конструкціями та ГПА №3 у повному зборі, приведені на фотографіях на рис. 1.

Рис. 1. Зовнішній вигляд конструкцій АТО масла: ГПА №2 (а) та ГПА №3 (б).

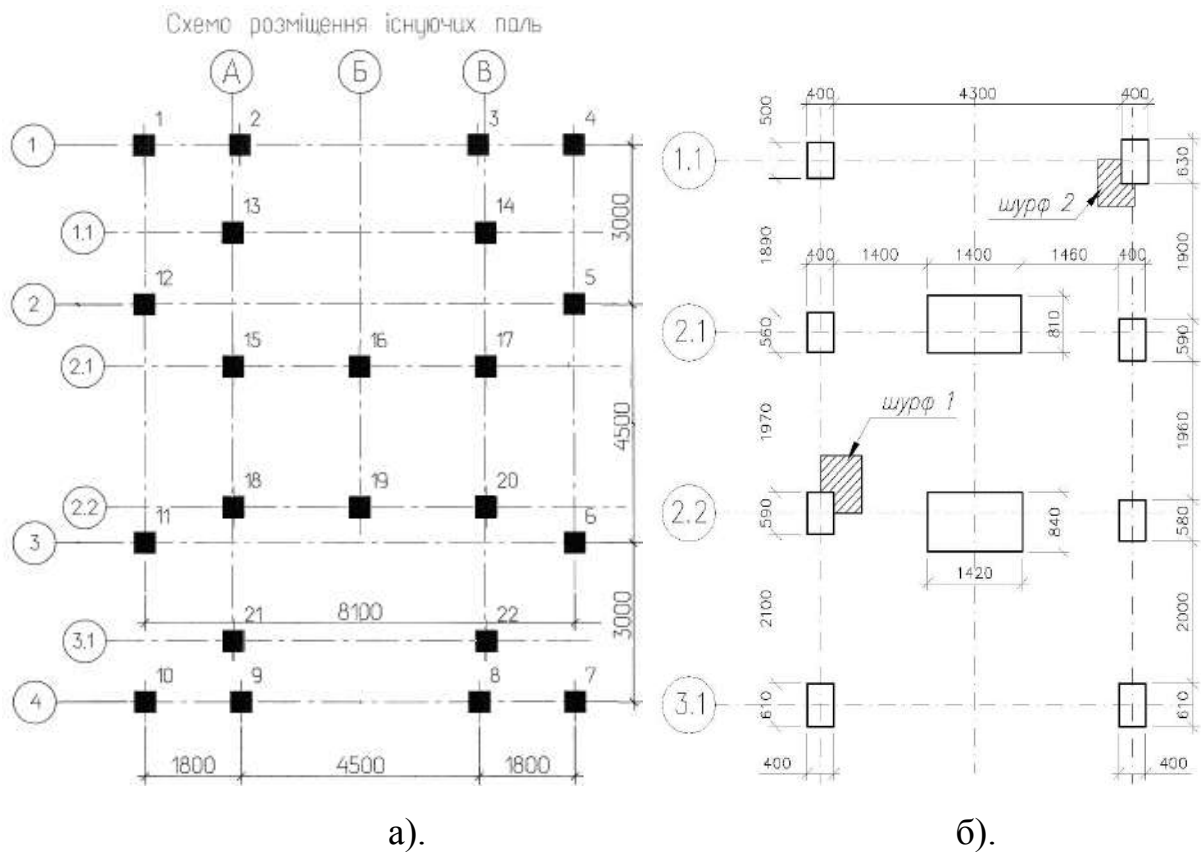
Фундаментом під АПО масла являються окремо розташовані опорні конструкції з монолітного бетону, що мають в горизонтальному перерізі прямокутну форму з розмірами близько 0,6 м x 0,4 м, і які розміщені над забивними палями типу С180.30-С. Схему влаштування палей та фундаментних конструкцій, а також зовнішній вигляд обстежуваних конструкцій приведено на рис. 2 і 3, відповідно.

Рис. 2. Схема розміщення палів (а) та конструкцій фундаменту (б).

Згідно проекту переобладнання, що був наданий замовником, на існуючі фундаменти планують розмістити нову установку, яка матиме загальну вагу 7т. При цьому, для опирання використовують всі 10 існуючих елементів фундаменту, що розміщені над палями №№ 13 – 22 і схематично зображені на рис. 2, б.

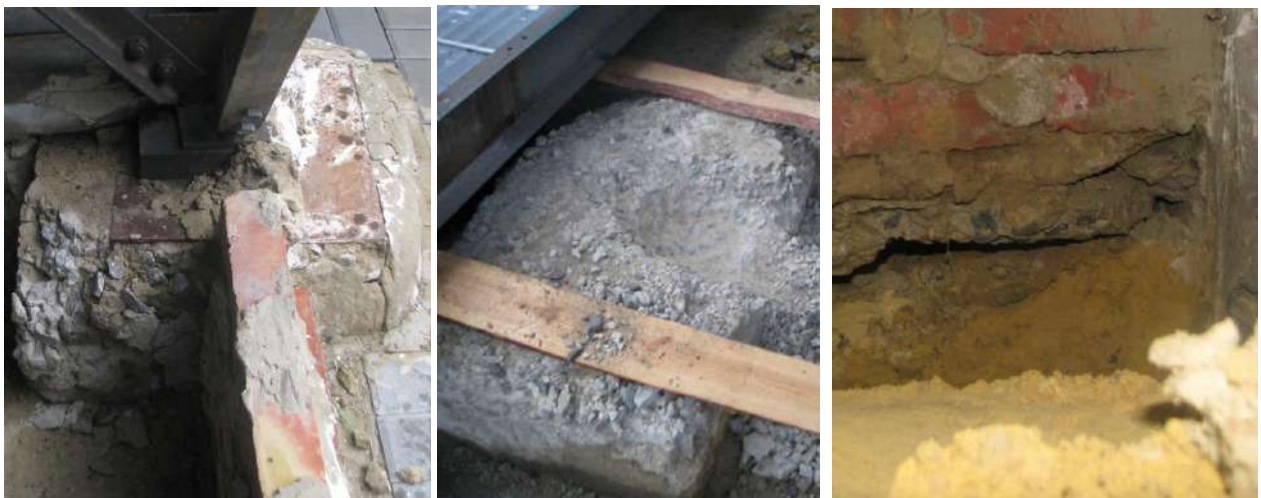
Рис. 3. Зовнішній вигляд конструкцій фундаменту ГПА №2: опорна конструкція в осях «1.1» х «А» (а); конструкція в осях «2.2» х «Б» (б); розріз стяжки в осях «1.1» х «В» (в).

В ході візуального обстеження конструкцій фундаментів було виявлено руйнування верхнього шару бетону під впливом атмосферних явищ – фактично на всіх елементах фундаменту (добре спостерігається на конструкціях з фото на рис. 3).

Бетон конструкції в осях «2.2»х«Б» був особливо сильно підданий руйнуванню. На окремі ділянки даної конструкції було знято верхній зруйнований шар бетону (до шару бетону, що вже не піддається легкому руйнуванню киркою), який виявився товщиною близько 150 мм. На рис. 3, б видно дану очищену ділянку.

В середньому, зниження міцності бетону в верхніх шарах конструкції за 30 років здійснилось на 42% (від 54% до 18% в окремих конструкціях). В окремій конструкції, в осях «2.2»х«Б», верхній шар бетону товщиною до 150 мм, піддається руйнуванню киркою.

Рекомендується збити верхній послаблений шар бетону на всіх конструкціях – до того моменту, поки не відчується суттєвий опір руйнуванню відбійним молотком. В такому випадку, найслабший по міцності шар бетону в окремих конструкціях матиме міцність від 20 до 30 МПа.

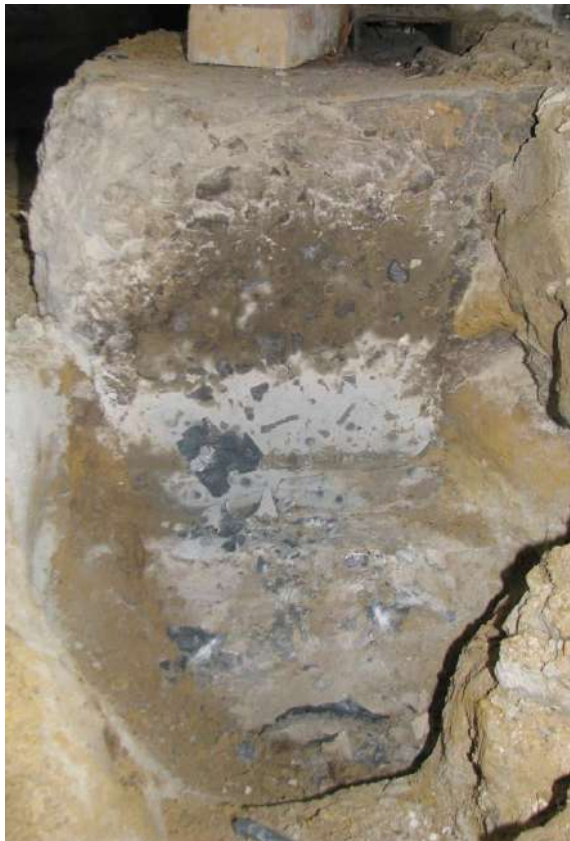
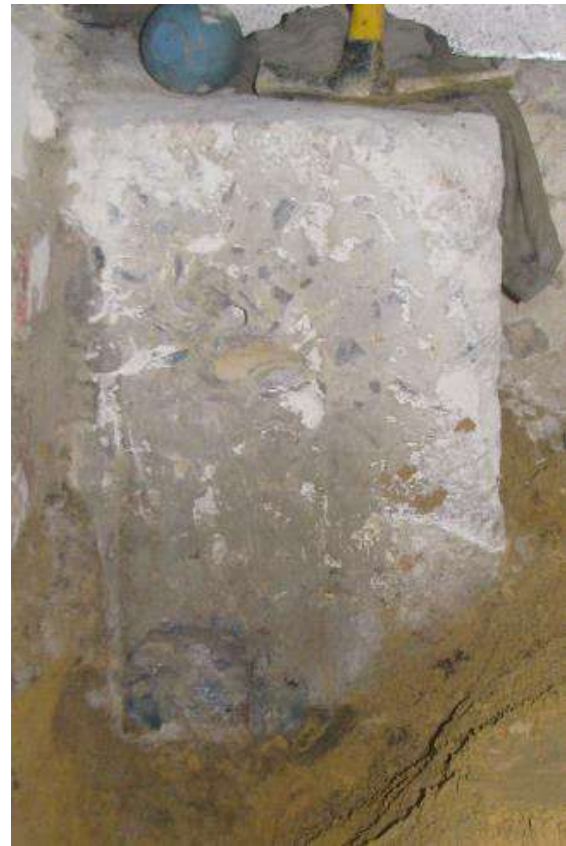
Біля конструкцій в осях «2.2»х«А» та «1.1»х«В» були вириті шурфи – для визначення геометричних розмірів конструкцій та міцнісних властивостей бетону на різних рівнях по висоті конструкцій. Фото шурфів та конструкцій в осях «2.2»х«А» та «1.1»х«В» приведено на рис. 4 а, б (розріз типової конструкції приведено на рис. 6).

За результатом візуального огляду та обміру конструкції в осях «2.2»х«А» було встановлено її висота – 680 мм. В нижній частині конструкції спостерігається виступ (на 100мм), що є типовим для монолітних конструкцій через «вплив» бетонної суміші в місці стикування опалубок.

Перед визначенням міцності бетону також проводилось шліфування поверхні конструкції, результат якого видно на фото на рис.4, а, б. З фото на рис. 4, а видно, що цементний розчин частини конструкції, що знаходилась над верхнім рівнем стяжки («на повітрі»), має буре забарвлення, тоді як цементний розчин частини конструкції, що знаходилась під верхнім рівнем стяжки («в землі»), має синювате забарвлення. Очевидно, така різниця зумовлена атмосферними впливами на верхню частину конструкції протягом тривалого часу (понад 30 років).

Рис. 4. Вид зі сторони конструкції фундаменту ГПА №2 в осях «2.2»х«А» (а) та конструкції фундаменту ГПА №2 в осях «1.1»х«В» (б).

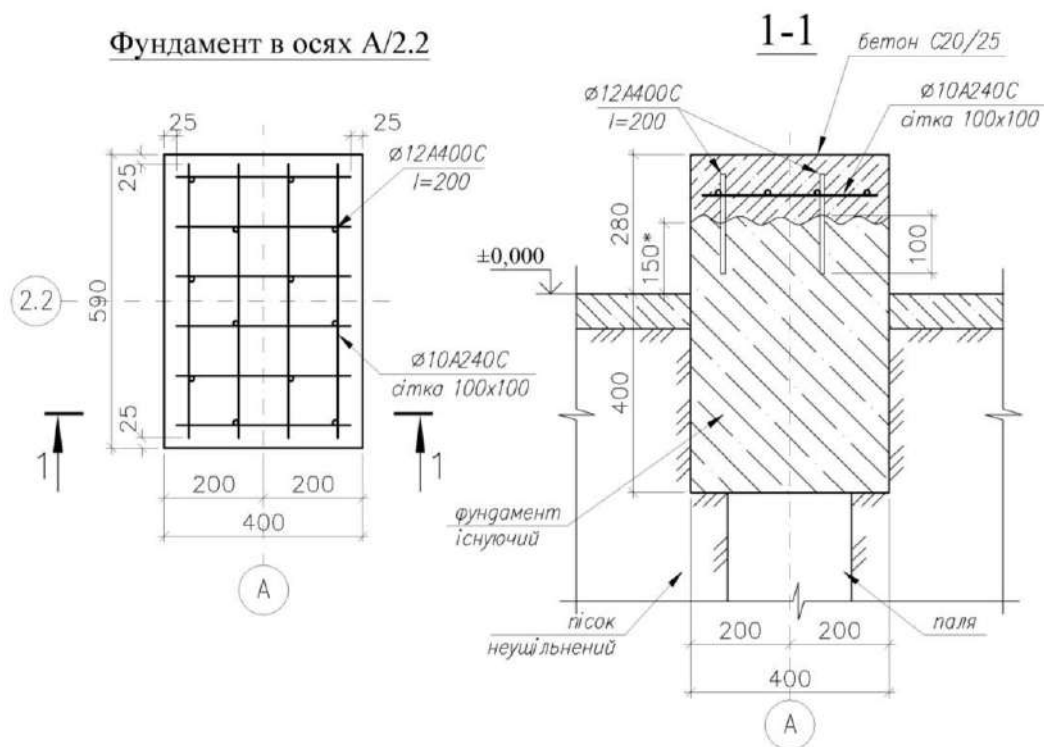
Якщо збитий шар бетону складатиме більше 10 см, необхідно встановити армування та забетонувати верхню частину конструкції бетоном класу С20/25 згідно технічного рішення, що зображене на рис. 5. Для надійного зчеплення бетону в робочому шві поверхню старого бетону необхідно ретельно обробити: протерти дротяними щітками, продути від пилу і промити струменем води.

Рис. 5. Технічне рішення по підсиленню конструкцій фундаментів.

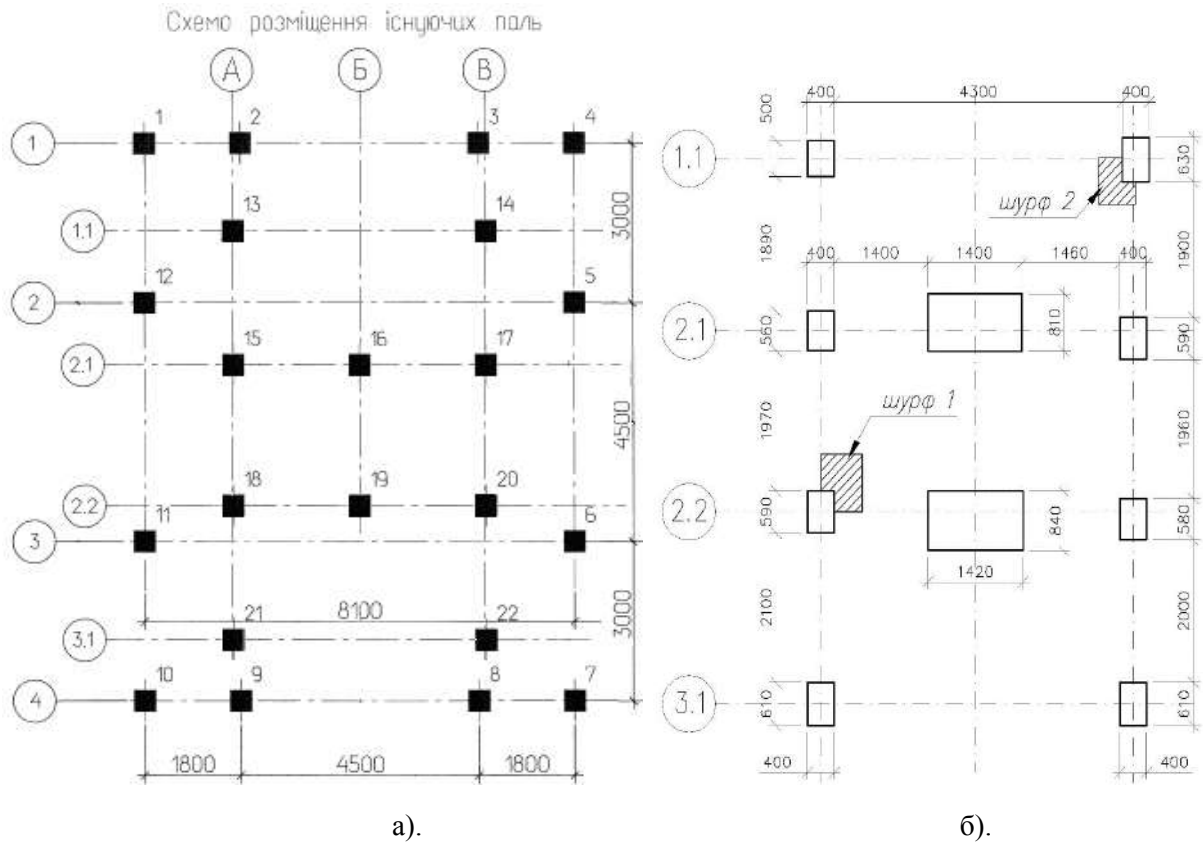
Схему влаштування паль зображено на рис. 1, а – згідно аркушу 3 проекту 121100017-КЗ, що був наданий замовником. Для позначення розташування паль на даній схемі було введено додаткові осі: «1.1», «2.1», «2.2», «3.1», «А», «Б», «В».

Палі, над якими влаштовані конструкції для опирання металевих стійок, позначені номерами: №13, 14, 15, 17, 18, 20, 21, 22. Над палями №16, 19 влаштовані конструкції з монолітного бетону, що мають в горизонтальному перерізі прямокутну форму з розмірами близько 0,8 м x 1,4 м, і які слугують для розміщення окремих металевих ящиків з обладнанням.

Рис. 1. Схема розміщення паль (а) та конструкцій фундаменту (б).

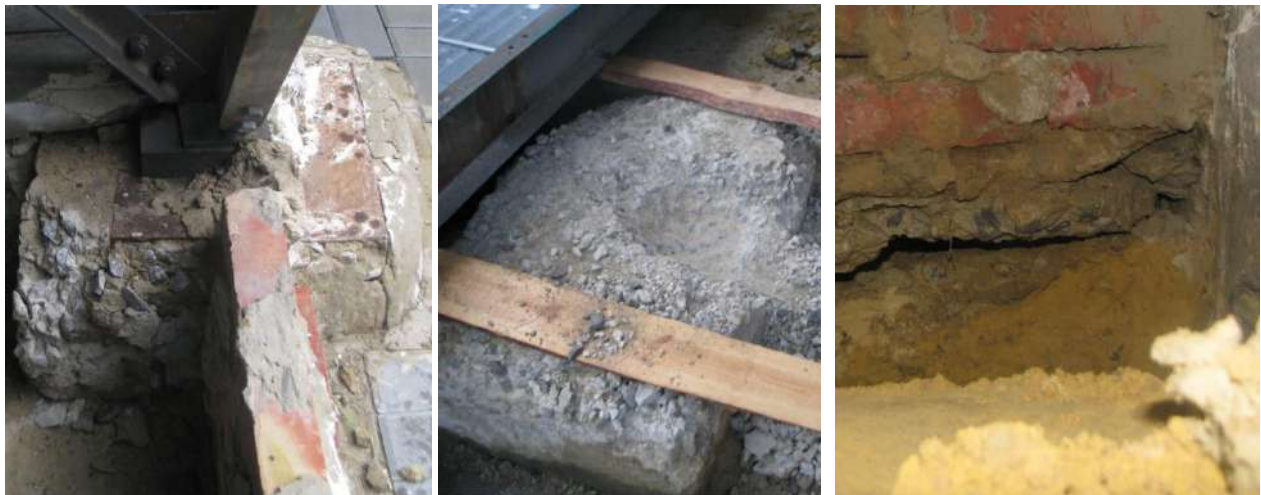
Зовнішній вигляд конструкцій фундаменту наведено на фото на рис. 2. Між монолітними конструкціями фундаменту улаштована бетонна стяжка товщиною до 70 мм (див. фото на рис. 2, в), що була виготовлена з тої ж самої бетонної суміші, що і конструкції фундаменту. Монолітні бетонні конструкції фундаменту та стяжка були виготовлені в 80-х роках ХХ століття.

Рис. 2. Зовнішній вигляд конструкцій фундаменту ГПА №2:
опорна конструкція в осях «1.1» х «А» (а); конструкція в осях «2.2» х «Б» (б); розріз стяжки в осях
«1.1» х «В» (в).

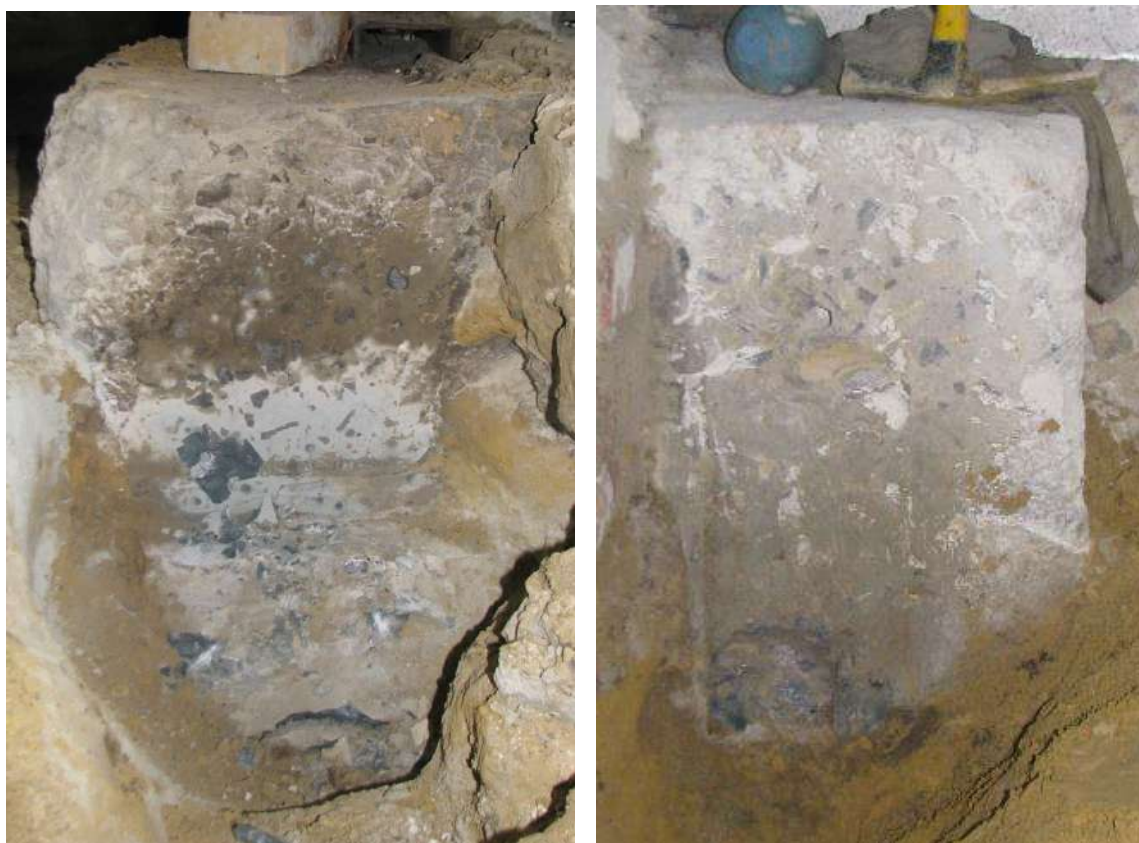
Визначення міцнісних властивостей бетону проводилось на бічних поверхнях двох конструкцій, для чого біля кожної конструкції було вирито по шурфу (див. схему на рис. 1,а). Фото поверхонь обстежуваних конструкцій приведені на рис. 3.

Рис. 4. Вид зі сторони конструкції фундаменту в осях «2.2»х«А» (а) та конструкції фундаменту в осях «1.1»х«В» (б).
